Published in:
Romanian Journal of Geography

EVALUATION DE LA QUALITÉ PHYSIQUE DE LA RIVIÈRE COȘUȘTEA (BASSIN DE JIU) PAR LA MÉTHODE TÉLÉOS

GABRIELA MOROȘANU*, GISELE VERNIERS**, LILIANA ZAHARIA***

Mots clés: habitat aquatique; la rivière Coșuștea, qualité physique de la rivière, méthode Téléos.

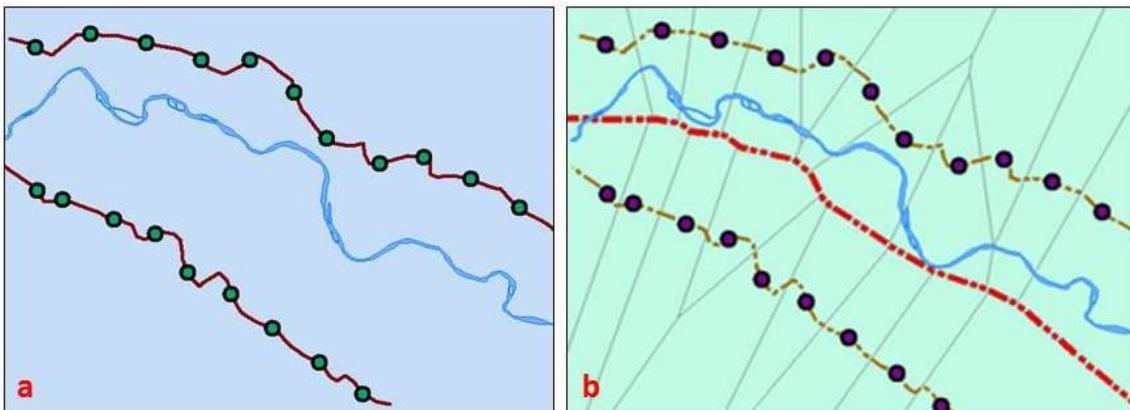
Fig. 2 – Les étapes suivies pour la délimitation de l'axe fluvial dans l'environnement SIG. Exemple du secteur Șișești:
a. – la création des polygones de la plaine alluviale; b. – la délimitation de l'axe de l'écoulement suivant l'intersection des polygones Thiessen.

Premièrement, deux polygones en bordure de la prairie sont créés dans l'environnement SIG (Fig. 2a). Ceux-ci sont fusionnés pour créer un réseau de points équidistants (20 segments de même longueur). Ensuite, les polygones de Thiessen, et, dans une dernière étape, nous procédons à la numérisation de l'axe alluvial qui va créer une nouvelle classe d'entités poly-lignes et sera vectorisé dans une nouvelle session d'édition d'axes alluviaux, suivant la succession de segments (polygones de Thiessen) situés au milieu du lit majeur (Fig. 2b).

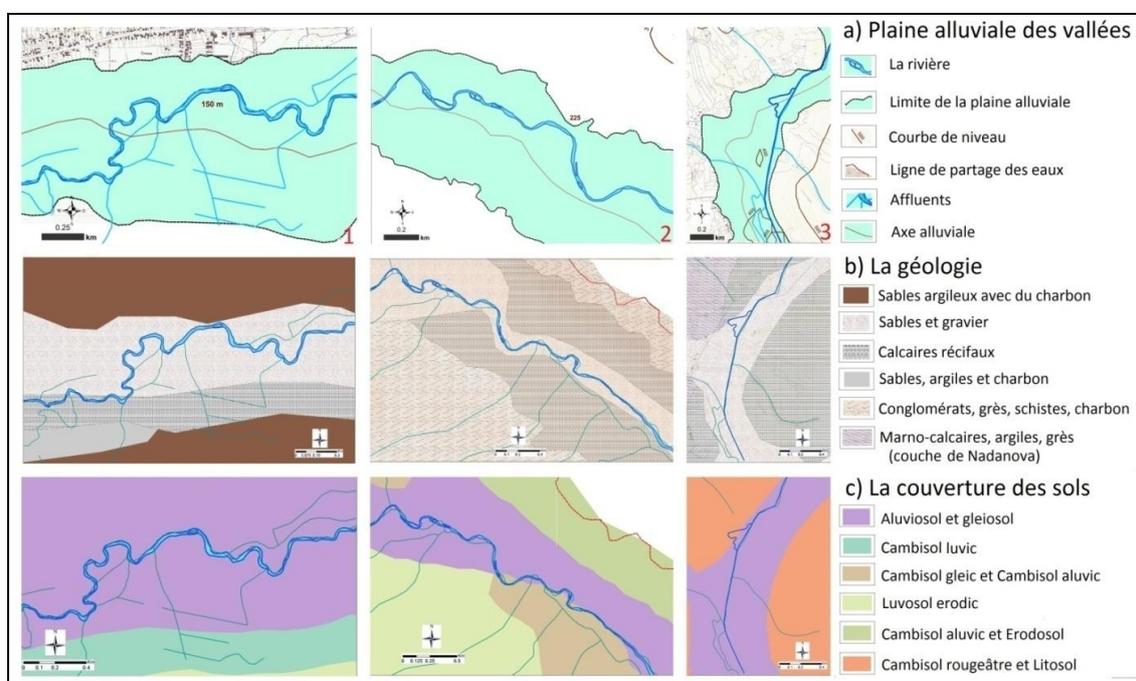
Fig. 3 – Caractéristiques physico-géographiques des secteurs choisis: a) la plaine alluviale (morphométrie des vallées); b) la géologie; c) la couverture des sols. Noms des secteurs: 1 – Corcova; 2 – Sisesti; 3 – Nadanova.

La cartographie géologique, géomorphologique et pédologique des trois secteurs (Fig. 3) a ensuite servi de référentiel pour leur découpage en tronçons d'application de la méthodologie Téléos sur le terrain.

Les caractéristiques morphométriques des trois tronçons sont en sorte différentes. En ce qui concerne la déclivité (Fig. 3), il est évident que les secteurs diffèrent, mais leurs déclivités sont caractéristiques de la morphométrie des trois parties du bassin hydrographique.

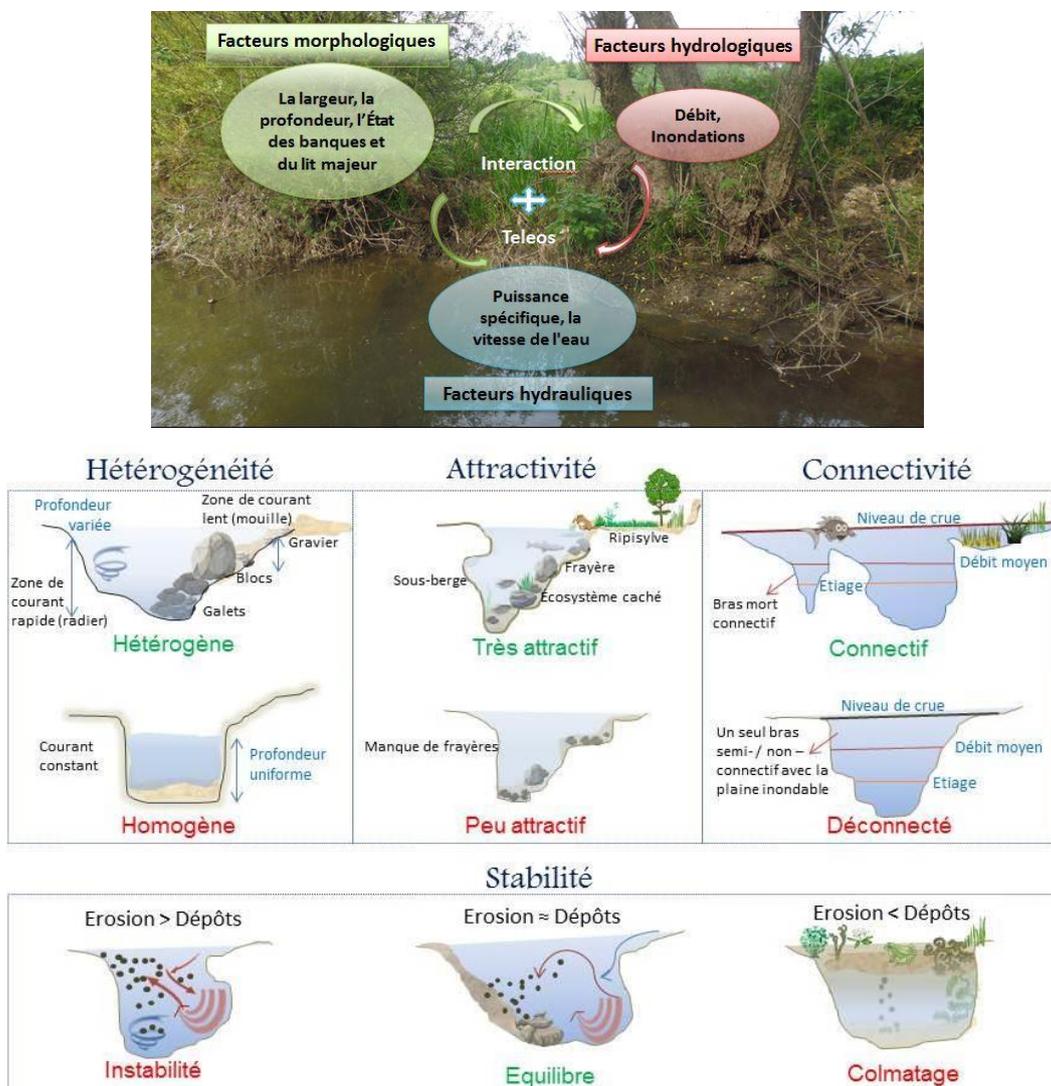
Fig. 4 – La représentation du concept de « l'environnement physique des rivières » (4 – haut) et les 4 sous-indicateurs TELEOS (4 – bas). Adaptation selon Téléos (2006) et Verniers (2014).

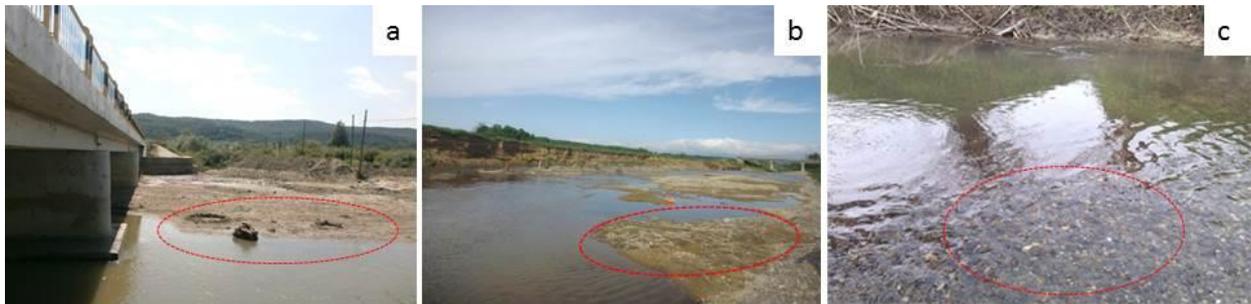
Fig. 5 – Les types de substrat: a) Tronçon de Corcova, avec un substrat prédominant sableux; b) Tronçon de Şişeşti, avec un substrat prédominant de graviers; c) Tronçon de Ndanova, substrat mixte sableux et de graviers.

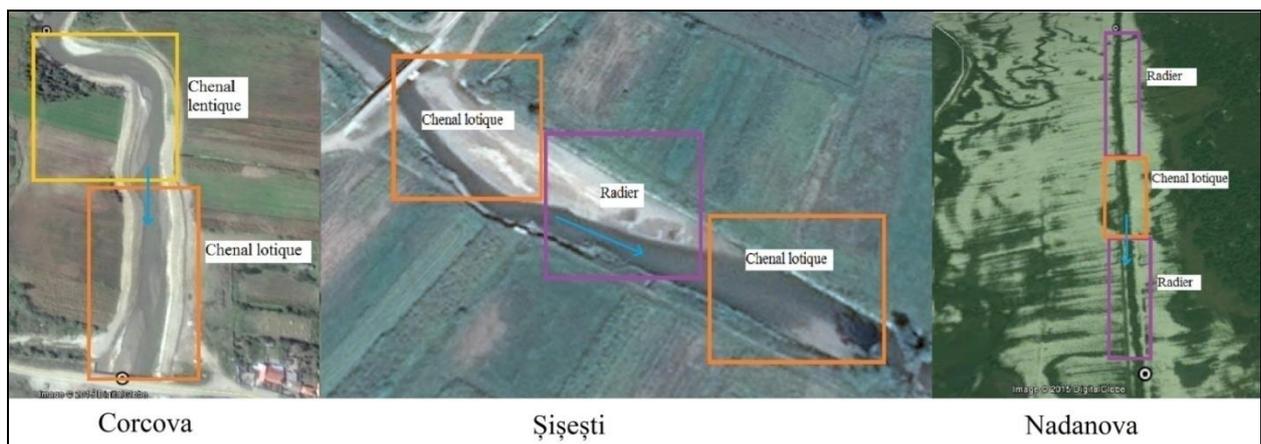
Fig. 6 – La succession des faciès sur les trois tronçons. Les images proviennent de Google Earth (2017) et ne correspondent plus à la situation au moment de l'enquête de terrain (2015).

Parmi l'ensemble des paramètres inclus dans la première partie de la fiche Téléos, le plus complexe, englobant des différents descriptifs de l'écoulement, est le faciès de l'écoulement, qui se traduirait comme une séquence constituée de deux ou plusieurs types de comportements hydrauliques, définis par la vitesse du courant en fonction de la profondeur et largeur du lit qui lui correspondent (Peeters et Verniers, 2009). Dans les trois tronçons, des différents faciès ont été identifiés, voire davantage dans un seul tronçon, permettant à la rivière de s'écouler à des vitesses différentes et de former des cordons sableux qui rendent possible la diversification de la végétation et de l'habitat pour les espèces aquatiques. Les faciès d'écoulement qui ont été trouvés synthétisent ainsi la variation des quatre descripteurs hydrauliques pouvant être obtenus à partir des mesurages susmentionnés (indicateurs de forme et du substrat): la pente, le débit, la largeur et la rugosité du lit (Malavoi et Souchon, 2002). Le dernier est dicté par la nature du substrat, mais il peut aussi changer au long de la même séquence lithologique en présence des obstacles d'écoulement, des incisions du lit ou lorsqu'une partie du tronçon a été artificialisée (Peeters et Verniers, 2013). Au long des trois tronçons d'étude, trois types de faciès ont été identifiés, également utilisés dans l'approche Qualphy (Moroşanu *et al.*, 2017): chenal lotique (LOT), radier (RAD) et zone lenticule avec des mouilles (MOU). La succession des faciès est illustrée sur la Fig. 6.

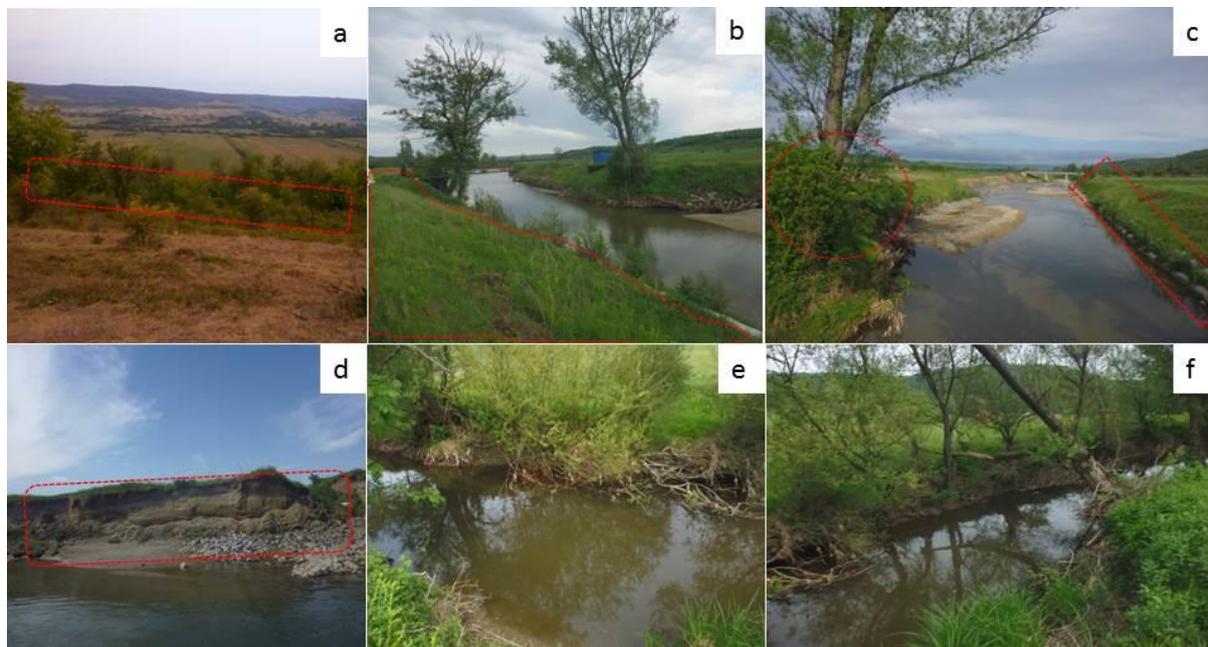
Fig. 7 – Types de végétation. a) – ripisylve amont du tronçon Coșuștea (sur les rives du tronçon lui-même les plantes herbacées dominant); b) et c) – végétation mixte limitée à des portions restreintes du linéaire du tronçon Șișești, mettant en cause l’instabilité des berges, nécessitant le renforcement avec des sacs de sable (fig. c – coté droit); d) – situation d’érosion avancée de la berge droite du tronçon Șișești, à cause du manque de végétation arbustive; e) et f) – Tronçon de Nadanova, bénéficiant d’une végétation saine et abondante, formant des systèmes de racines qui supportent le rivage

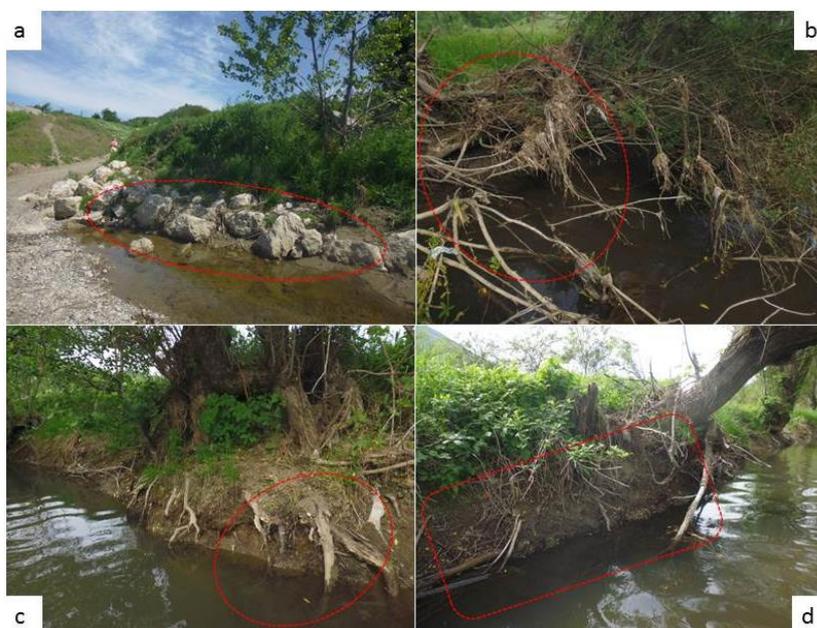
Fig. 8 – Exemples de zones de frayères: a) Gravières stables (au moins temporairement entre deux crues morphogènes) jouant le rôle de cachettes pour les poissons et les larves; b), c), d) – Végétation immergée et racines des arbres qui soutiennent la stabilité des berges et offrent des abris aux espèces aquatiques pour l’accouplement et la fraie à Nadanova.

En ce qui concerne les cachettes et les abris pour les poissons, c'est toujours le tronçon de Nadanova qui se remarque par une variété de frayères en raison de la présence de racines des arbres et des sous-berges, par rapport aux deux autres tronçons aval (Şişeşti et Corcova), où seuls les amas de graviers déposés lors des grandes crues pourraient avoir temporairement de telles fonctions pour les biontes (Fig. 8).

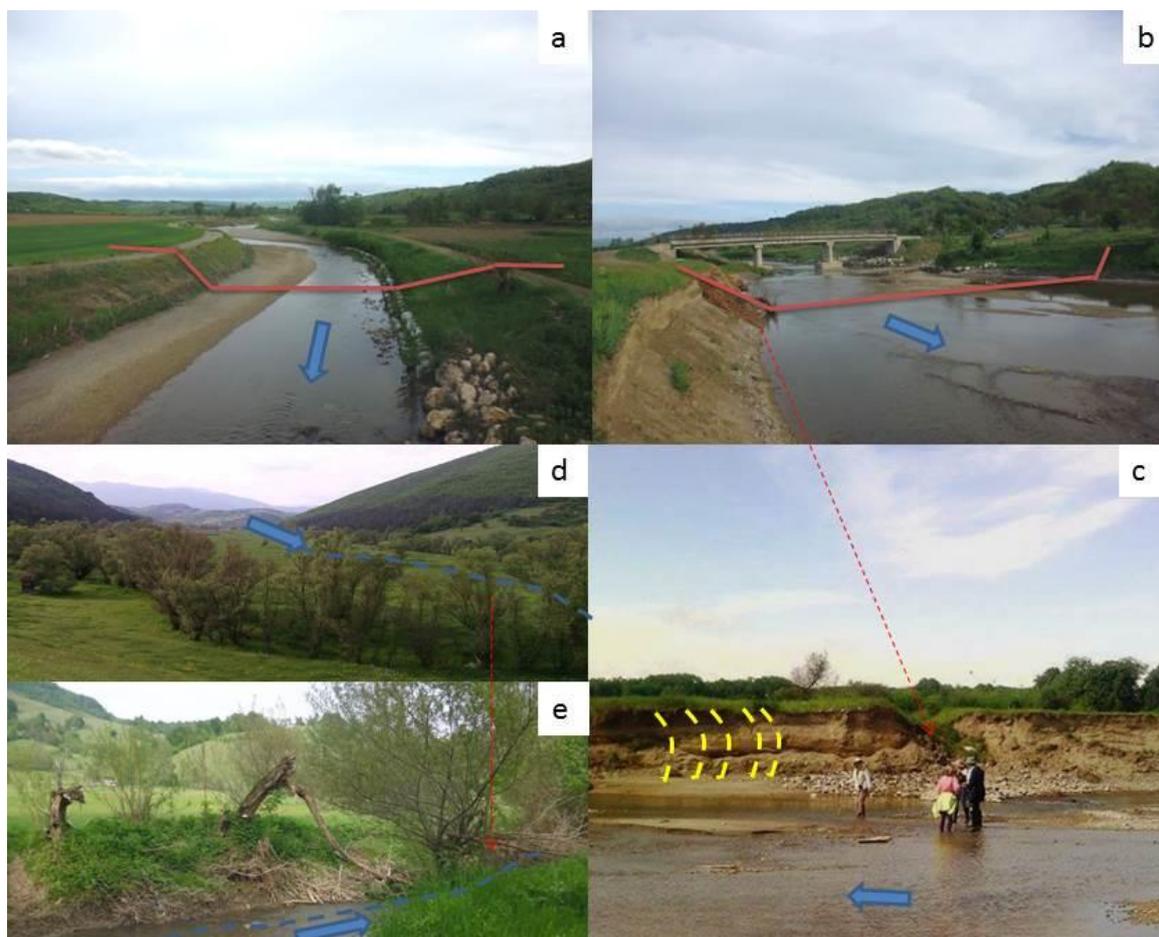
Fig. 9 – Etat des berges et fonctionnalité du lit moyen: a) Lit semi-fonctionnel à Corcova, permettant la formation des frayères seulement sur une partie de la plaine inondable; b) et c) – Lit non-fonctionnel à Şişeşti, avec des berges hautes et vides de végétation en partie, déterminant une connectivité latérale très limitée; d) et e) Lit fonctionnel à Nadanova, des petites rives permettant une transition progressive vers la plaine inondable formée par de fines accumulations sur la vallée encaissée en karst.

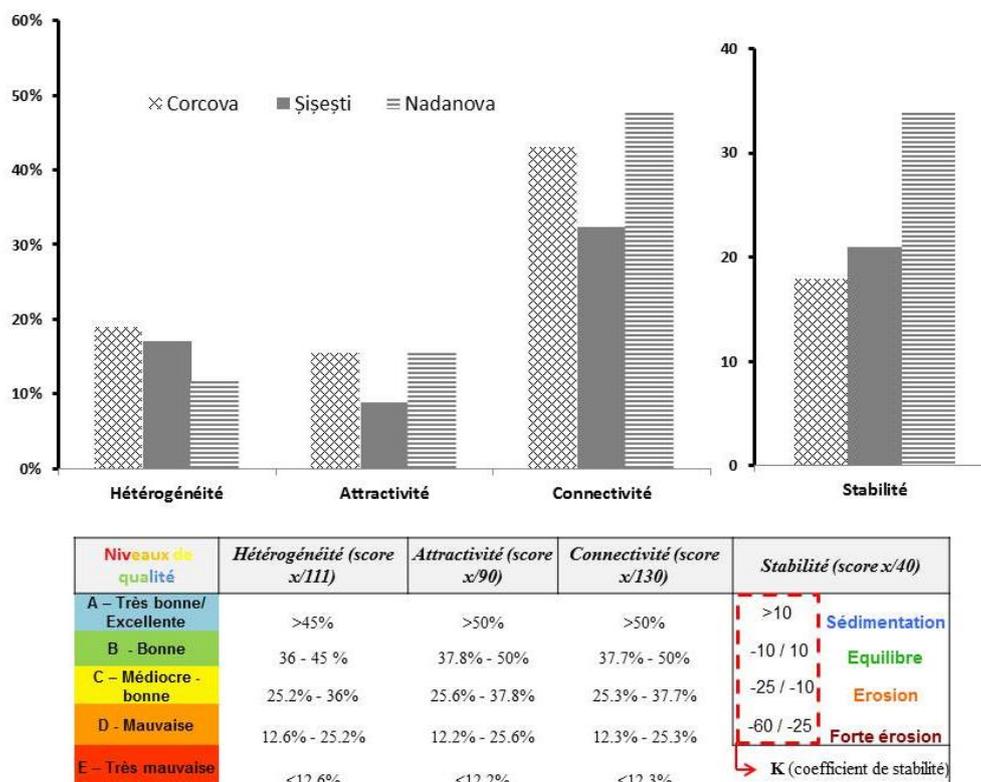
Fig. 10 – Les scores des 4 sous-indicateurs par rapport aux niveaux de qualité Téléos.

La Figure 10 montre la proportion dans laquelle les quatre sous-indicateurs (hétérogénéité, attractivité, connectivité et stabilité) ont émergé des calculs basés sur le poids des éléments d'analyse de la qualité physique des trois tronçons de la rivière Coşuştea. Comme première remarque, aucune composante de la qualité physique de l'environnement aquatique n'a atteint les niveaux bon et très bon, mais il y a une amélioration notable dans la section Nadanova et une situation encourageante pour le sous-indicateur de la connectivité.

Il convient de noter que les classes de qualité dans lesquelles les scores sont affichés sont indiquées au bas du graphique en pourcentage, pour un aperçu équivalent entre les sous-indicateurs, le nombre maximal de points pouvant être attribués n'étant pas le même. L'exception dans la distribution des intervalles de notation appartient au sous-indicateur de stabilité, qui peut prendre des valeurs positives et négatives, en fonction du processus dominant (érosion ou sédimentation). Dans ce cas, un score de 0 ne signifie pas que la section est instable, mais, au contraire, qu'elle peut être très stable, car aucun des processus n'est plus important, c'est-à-dire que le tronçon est en équilibre géomorphologique.
