Suivis et propositions d'expérimentations de techniques douces d'aménagement des berges sur la Lesse

**Mémoire présenté pour l'obtention du grade
de Licencié en Sciences
biologiques**

Marie-Anne LEGRAND

Août 1997

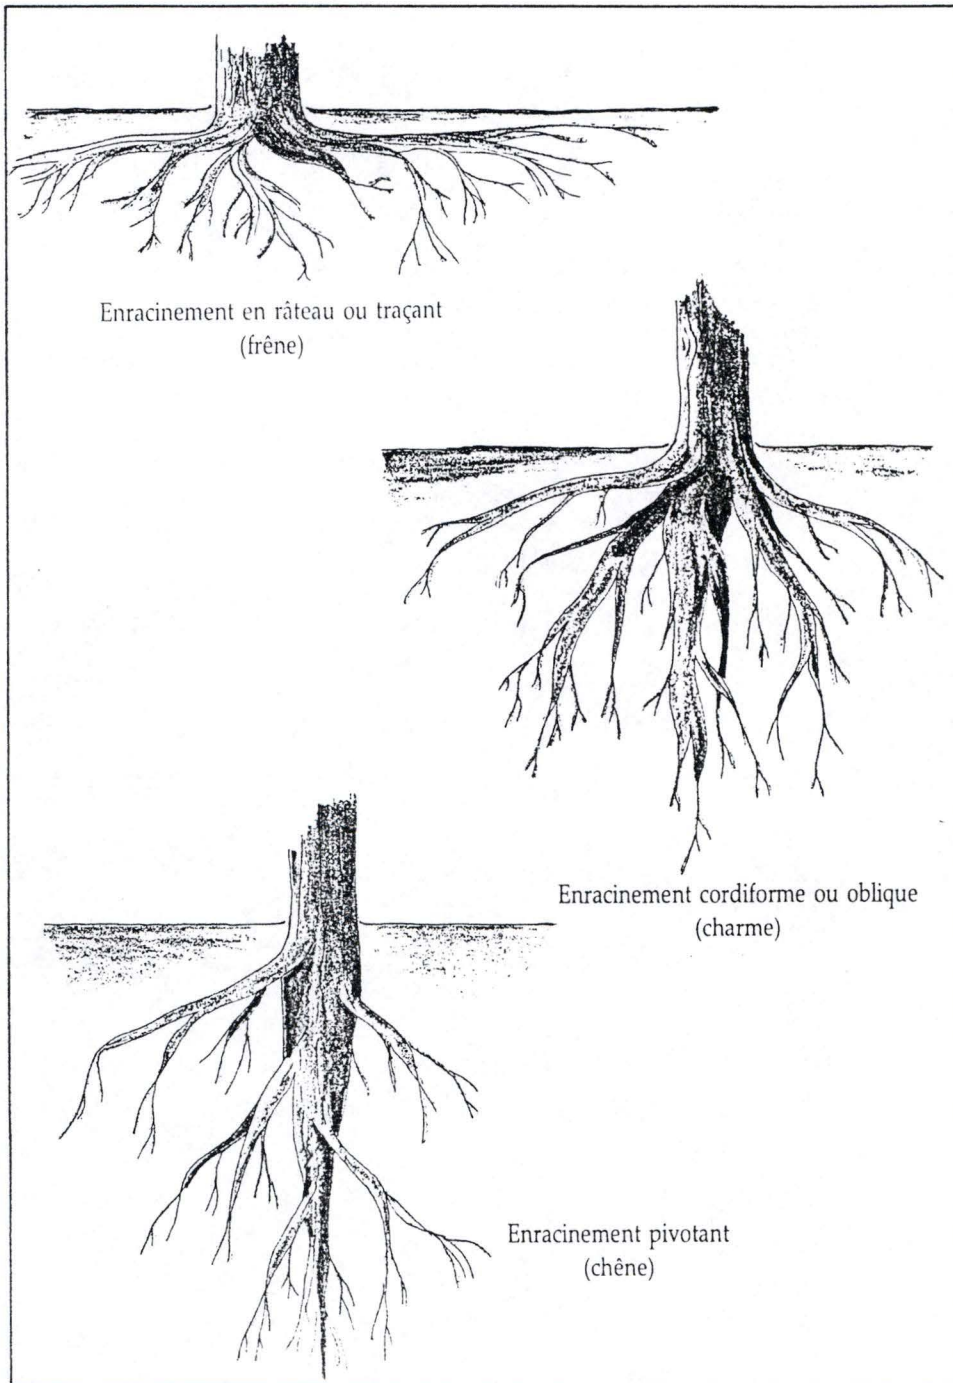
Figure 5 : Les différents types d'enracinement (d'après Dethioux, 1989 c).

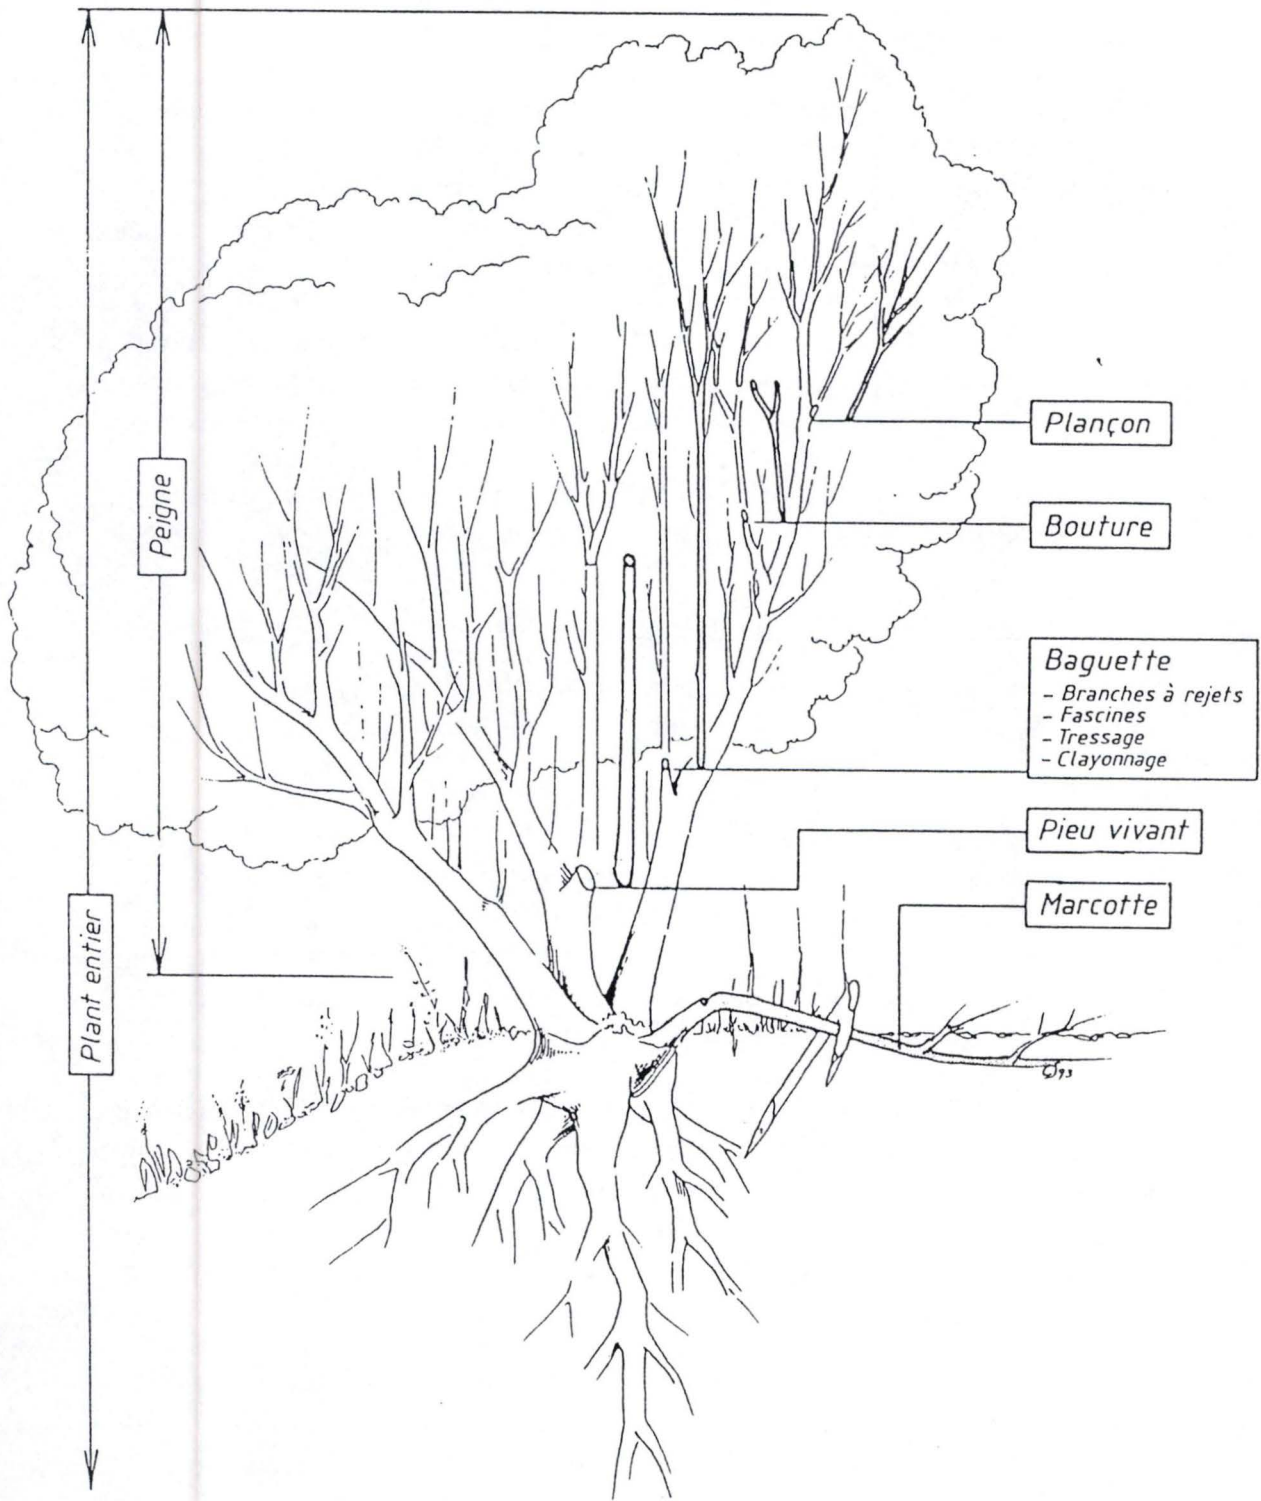
Figure 7 : Les différentes parties d'un arbre qui peuvent être utilisées pour les techniques de protection végétale (d'après Lachat, 1994).

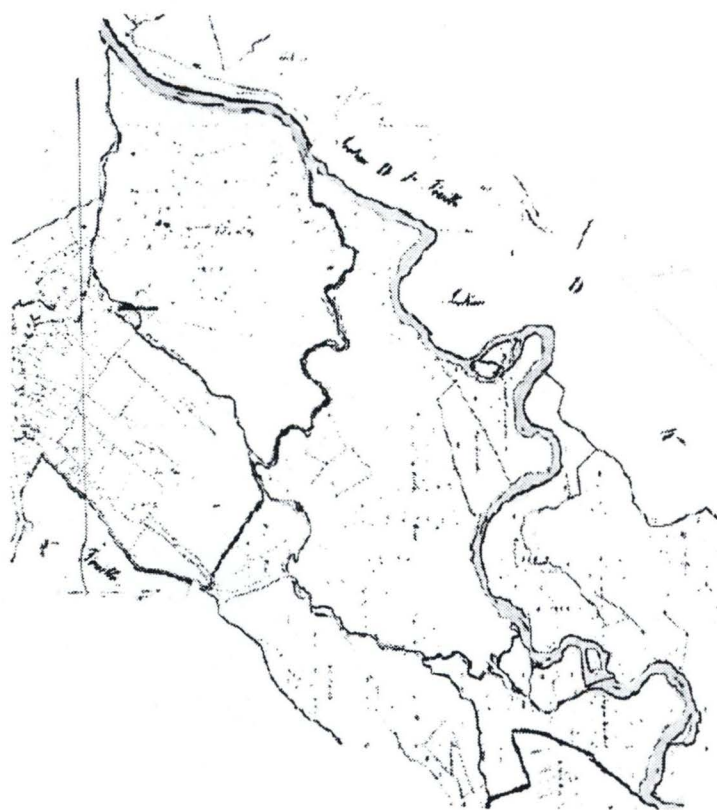
Figure 14 : Evolution du cours de la Lesse à Villers-sur-Lesse par superposition de cartes.

Cette érosion des berges concaves est la cause de l'évolution du cours de la Lesse. Cette dernière a pu être mis en évidence par la superposition de diverses cartes. On a pu

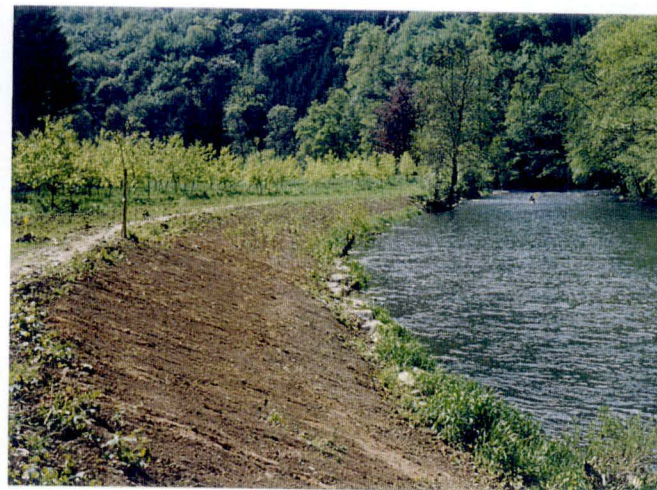
Figure 28 : Représentation du troisième sous-secteur suivi du deuxième sous-secteur de Furfooz, après l'aménagement (1997).

Figure 29 : Représentation du troisième sous-secteur et du deuxième sous-secteur de Furfooz, pendant l'aménagement (1997).

L'aménagement diffère de F.1. et F.2. par l'utilisation exclusive du génie végétal. Ce sous-secteur présente une largeur moyenne de berge de 7-8 m (Figures 28 et 29).

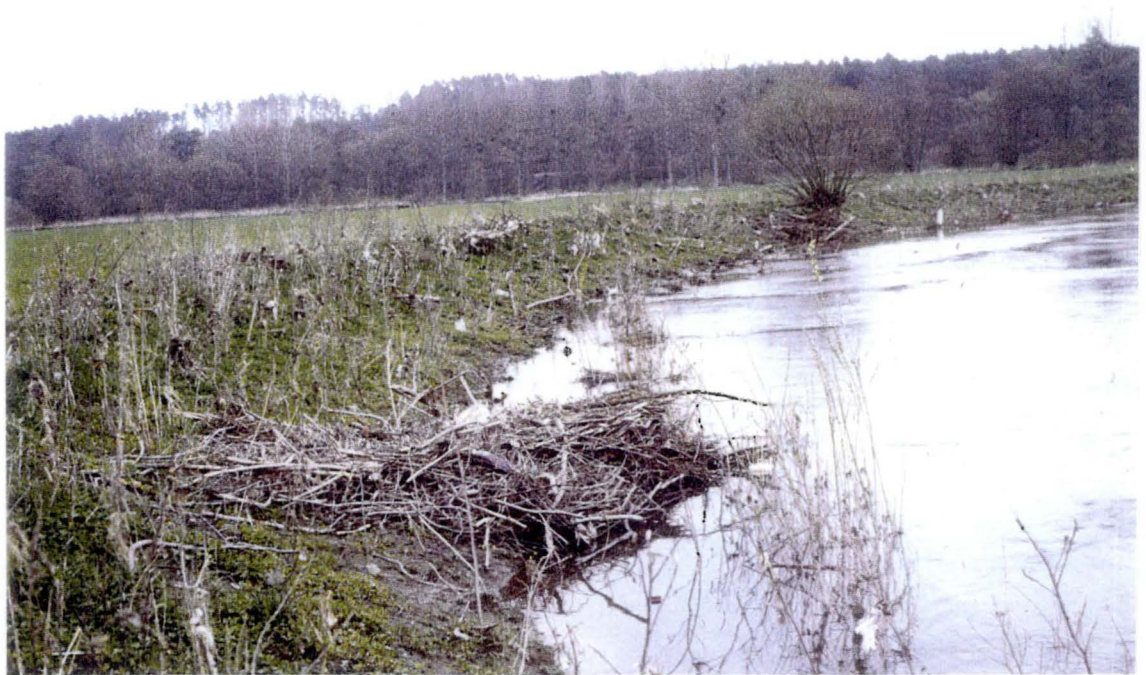
Figure 38 : Photo représentant les branches accumulées au niveau du troisième sous-secteur lors des crues.

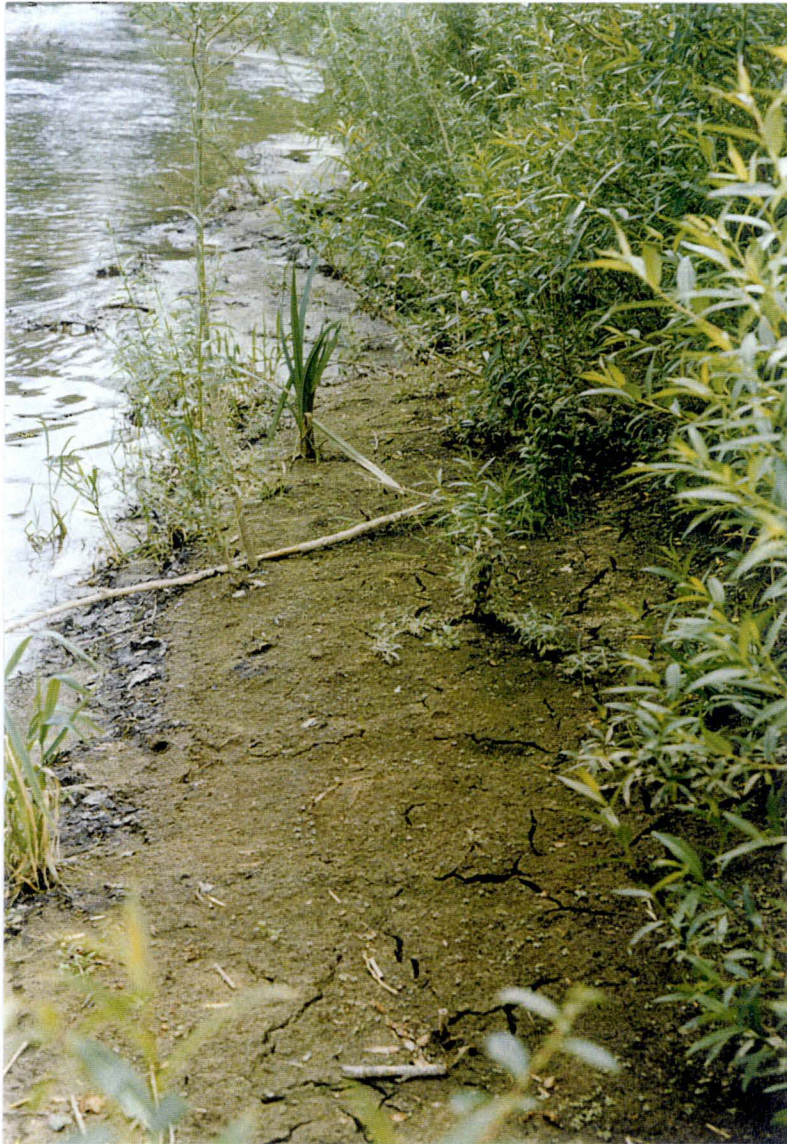
Figure 37 : Photo représentant le dépôt de matière fine, après les crues, au niveau du fascinage à Villers-sur-Lesse

Dans le cas de l'aménagement du deuxième sous-secteur, on a pu observer une évolution progressive en bas de berge. En effet lors des crues, pratiquement tous les rejets de saules provenant de la fascine (hauteur de 100-150 cm), ainsi que les aulnes plantés à leur suite furent immergés. Un important dépôt de matières fines (20-30 cm), recouvrant l'ensemble du fascinage, fut remarqué après la baisse du niveau d'eau. Ainsi, juste avant la reprise de la végétation, on pouvait remarquer ce dépôt de terre au-dessus des branches de saules formant la fascine. Il serait donc intéressant de continuer le suivi, entre autre, pour observer la végétation qui va se développer au dessus de ce dépôt. On peut ajouter que les plantations ligneuses et herbacées ont dans l'ensemble bien repris, et que le géotextile est toujours bien dissimulé par la couche de terre et la végétation (Figures 36 et 37)

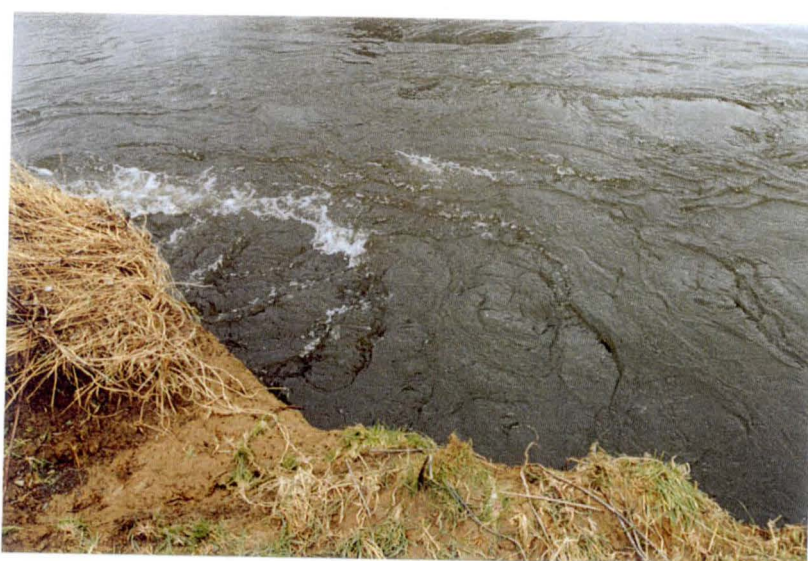
Figure 44 : Représentation de la force érosive du courant contre la berge.

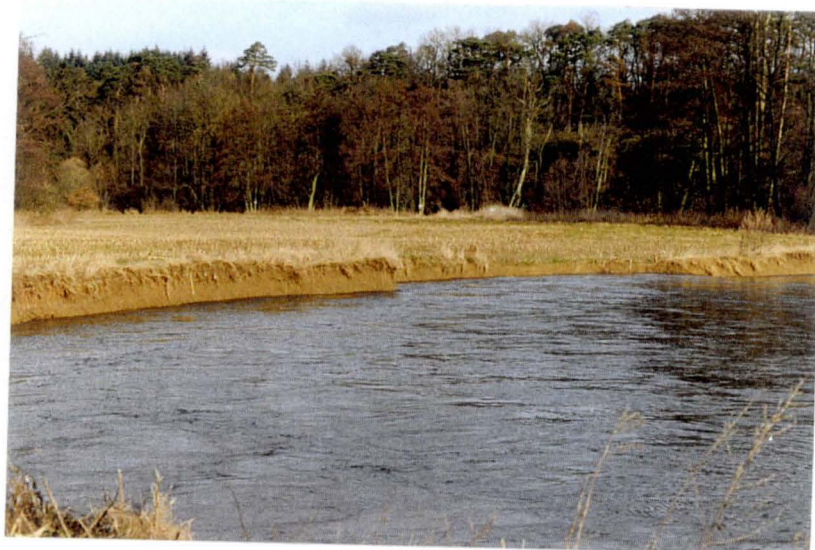
Figure 45 : Photo illustrant la zone la plus érodée à villers-sur-Lesse.
